Colomer y la restauración de edificios

Pedro NAVASCUÉS PALACIO

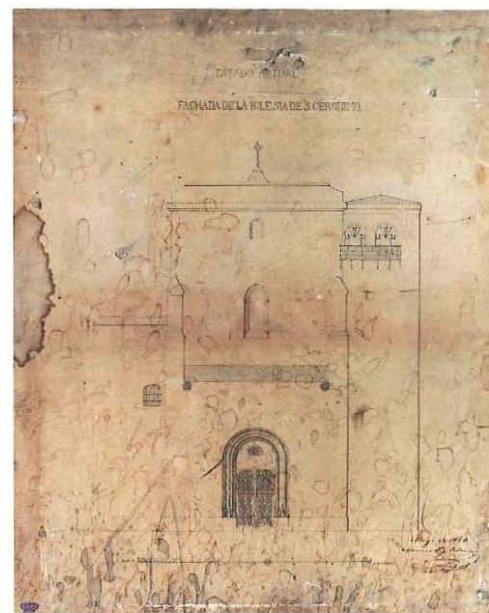
N. PASCUAL Y COLOMER: Estado inicial de la fachada de la iglesia de los Jerónimos (1852) [AGP].

do es la misma que dibuja Colomer en mayo de 1852, cuando registra el “estado actual” de la fachada de la iglesia,¹⁰ siendo aquella uno de los elementos que también eliminó el arquitecto en aquel empeño reduccionista que después hubo de paliar con la construcción de otra torre de campanas en la cabecera, pues como tal parroquia lo exigía. Lo que sucede es que una única torre producía un extraño efecto al situarla junto a la cabecera por lo que Colomer hizo una segunda igual, más por equilibrar sus volúmenes y silueta que por un historicismo que le acercara a lejanos modelos

¹⁰ AGP, plano 1623, “Estado actual: fachada de la Iglesia de San Gerónimo”.

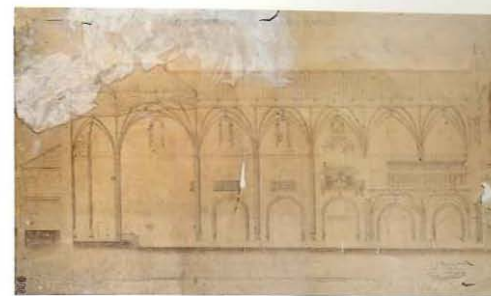
N. PASCUAL Y COLOMER: Sección longitudinal de la iglesia de los Jerónimos antes de su restauración (1852) [AGP].

Del interior de la iglesia se conservan dos secciones longitudinales fechadas en mayo de 1852,¹³ correspondiendo probablemente la más sencilla a la iglesia que encuentra Colomer y la segunda a su propuesta, inspirada en la parte de la cabecera y crucero en San Juan de los Reyes, como siempre se ha dicho, pero sin que se pueda generalizar sobre el resto tal referencia pues nada tienen que ver con Guas los balcones sobre las capillas, así como tampoco la tribuna del órgano ni otros muchos aspectos. En ambas secciones todavía no se había liberado la cabecera o parece contemplar el propio Colomer alguna construcción adosada.

¹³ AGP, planos 1625 y 4495, "Corte longitudinal de la Iglesia de San Jerónimo".

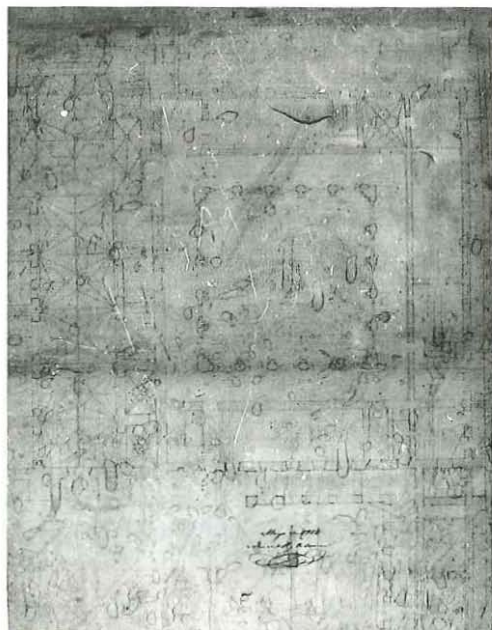
N. PASCUAL Y COLOMER: Restauración de la fachada de poniente del monasterio de los Jerónimos (1852) [AGP].

cirse de esta serie de dibujos que la entrada a lo que quedaba de la zona monástica se haría por el costado de poniente donde dibuja un alzado de dos alturas con portada y ventanaje gótico,¹⁵ mientras que la fachada sur, para la que se dan dos soluciones, lleva un pórtico en planta baja y dos alturas.¹⁶ Ambas son muy distintas en su tratamiento y mientras una sigue el carácter de la ya comentada de poniente y de la tercera fachada oriental,¹⁷ otra muestra un aspecto más sobrio y frío. En todos los casos los alzados tienen una misma coronación a modo de crestería que responde a lo planteado por Colomer como remate de la iglesia.

¹⁵ AGP, planos 1618, “Convento de San Jerónimo. Restauración de la fachada de Poniente”. En el dibujo se deja ver parte de la fachada de la iglesia y el perfil del pórtico del lado sur.
